## Notat: Borekerner udtaget Egesholm, Horsens.

Colas Danmark A/S, Laboratorium Viborg, Claus Thorup, 05-11-2015.

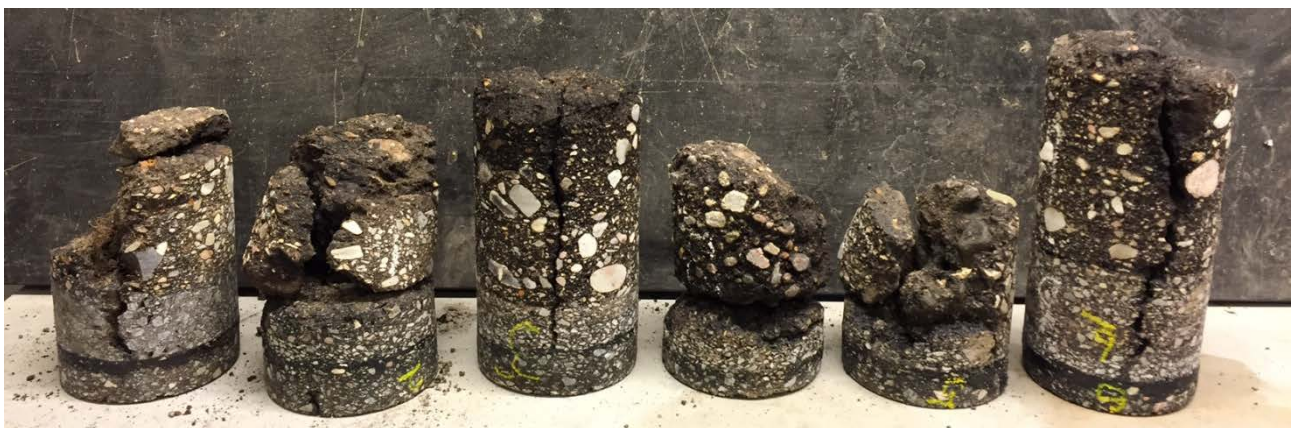
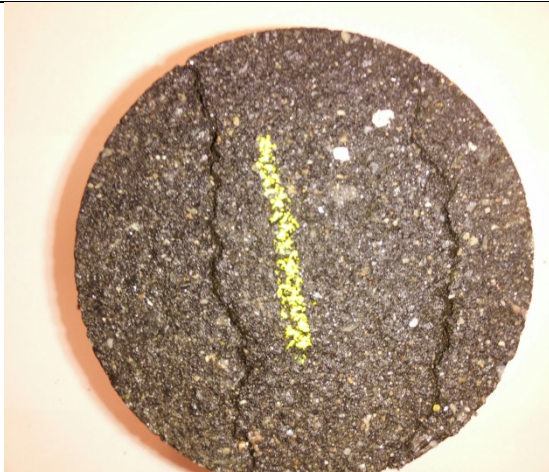
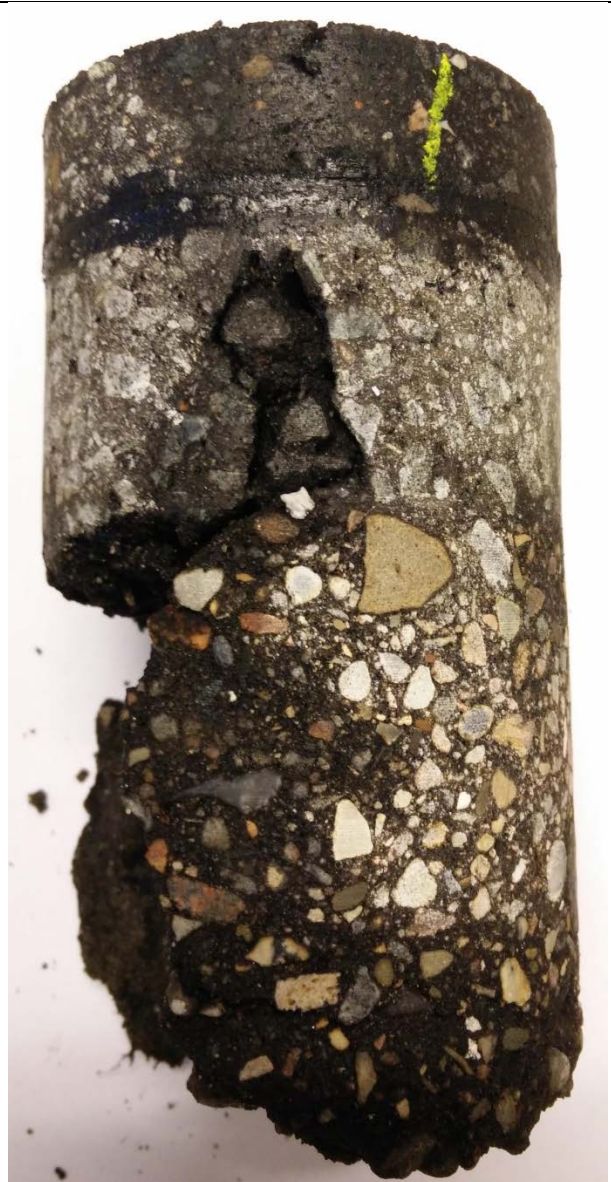
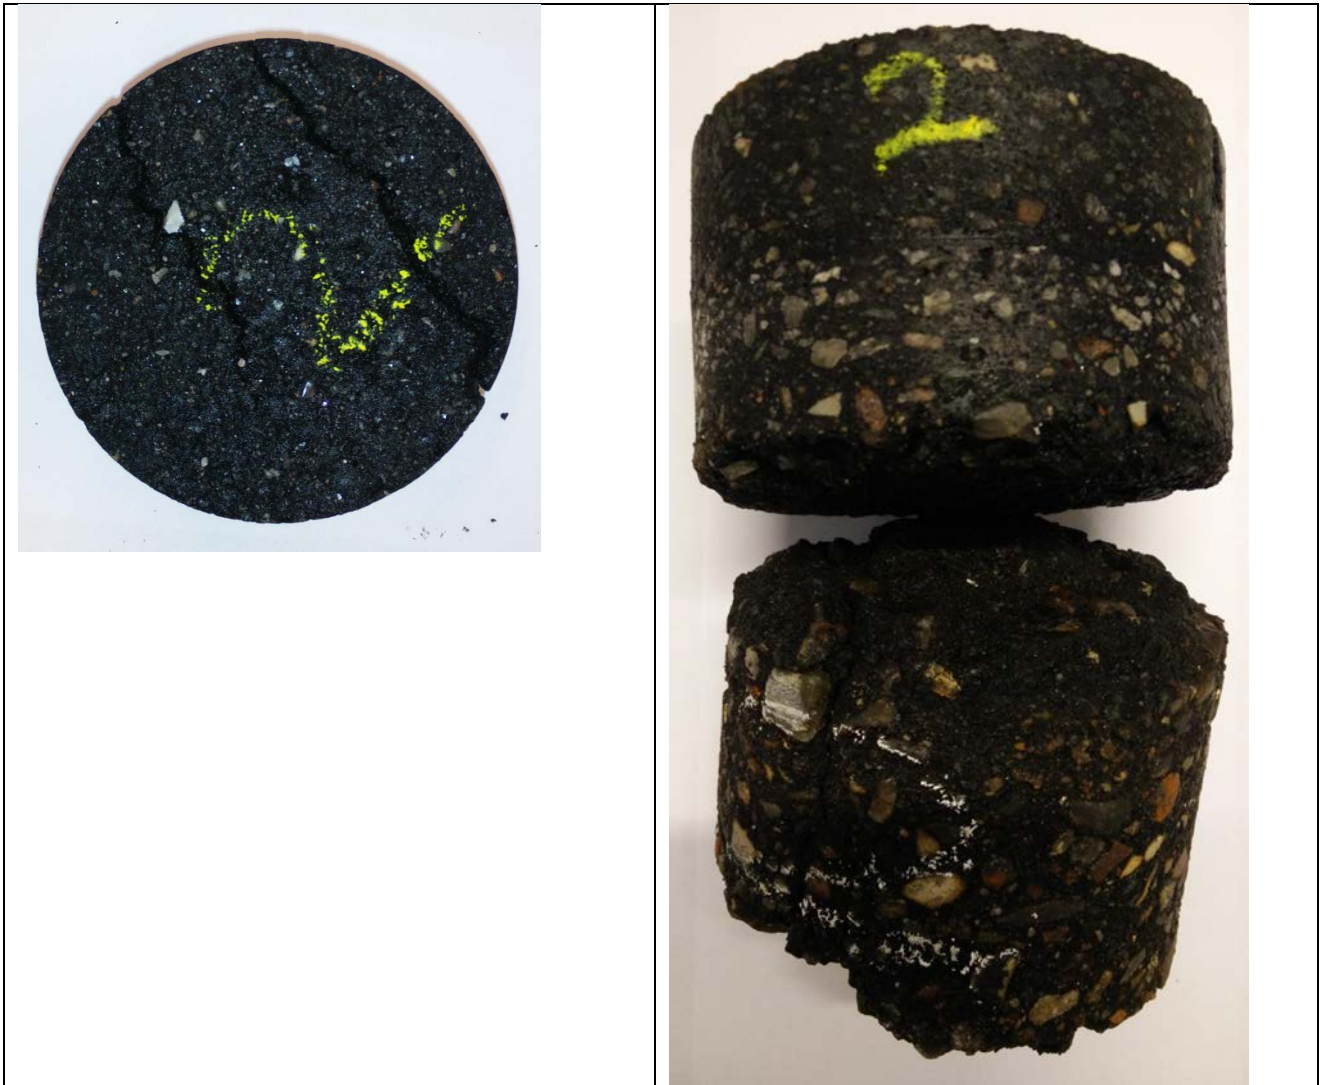
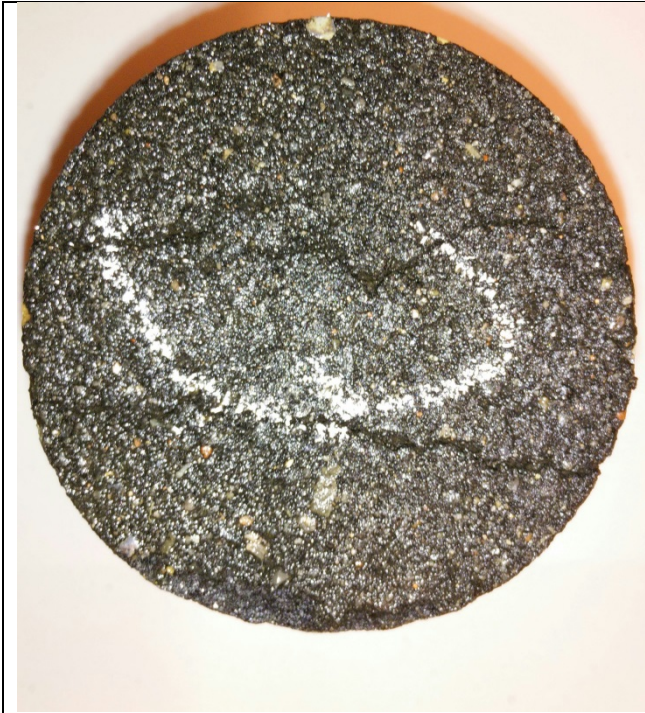
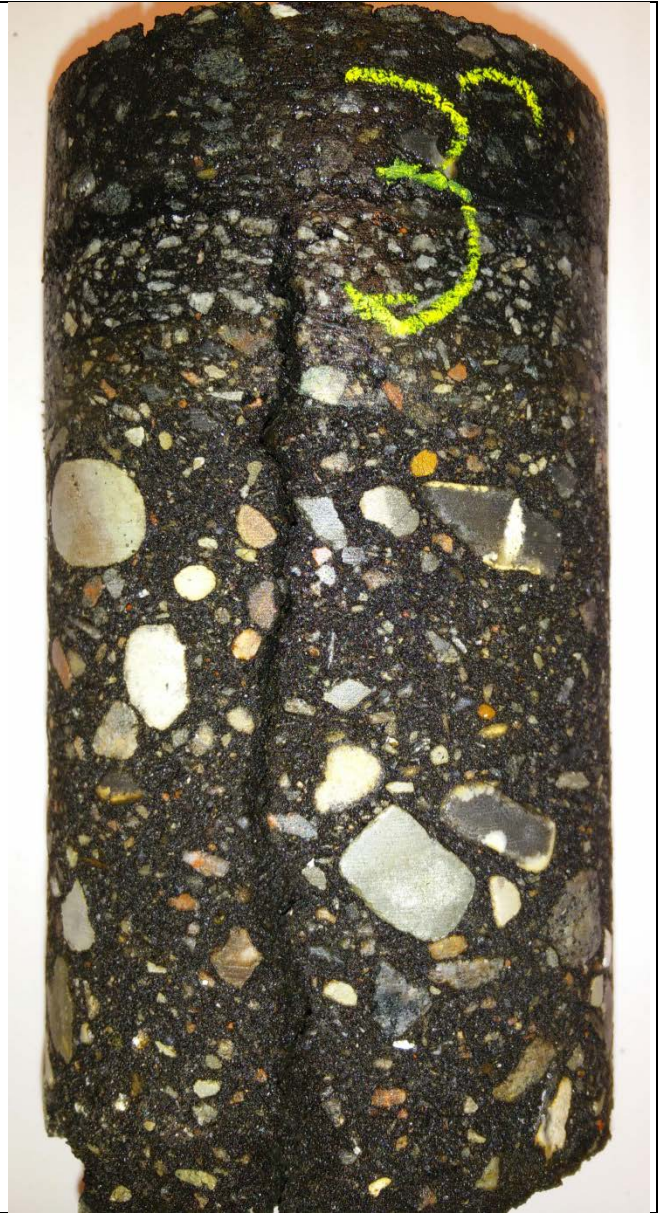
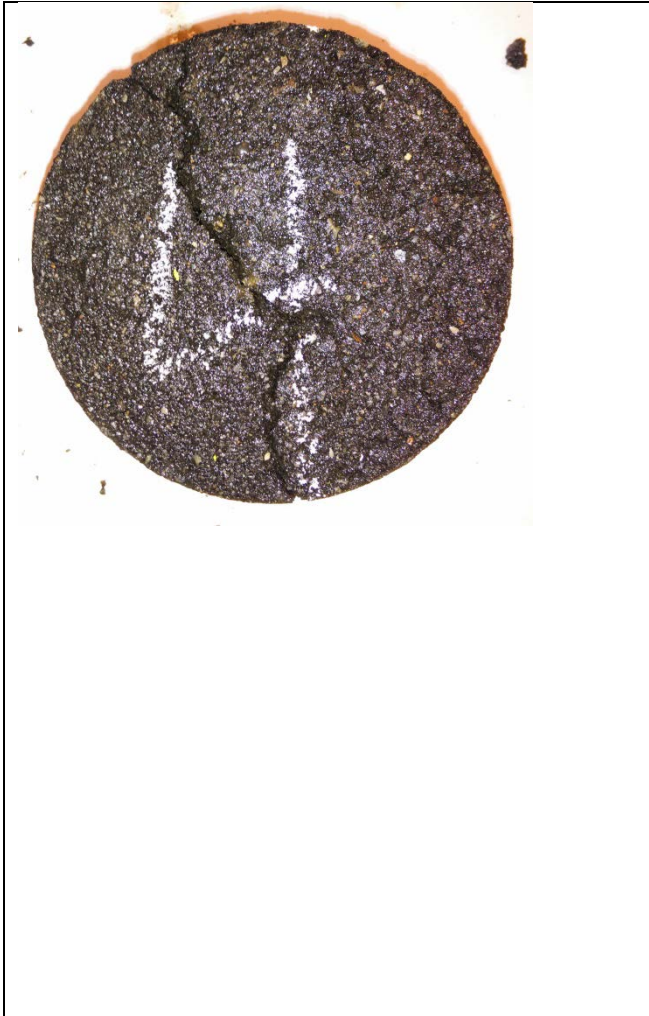
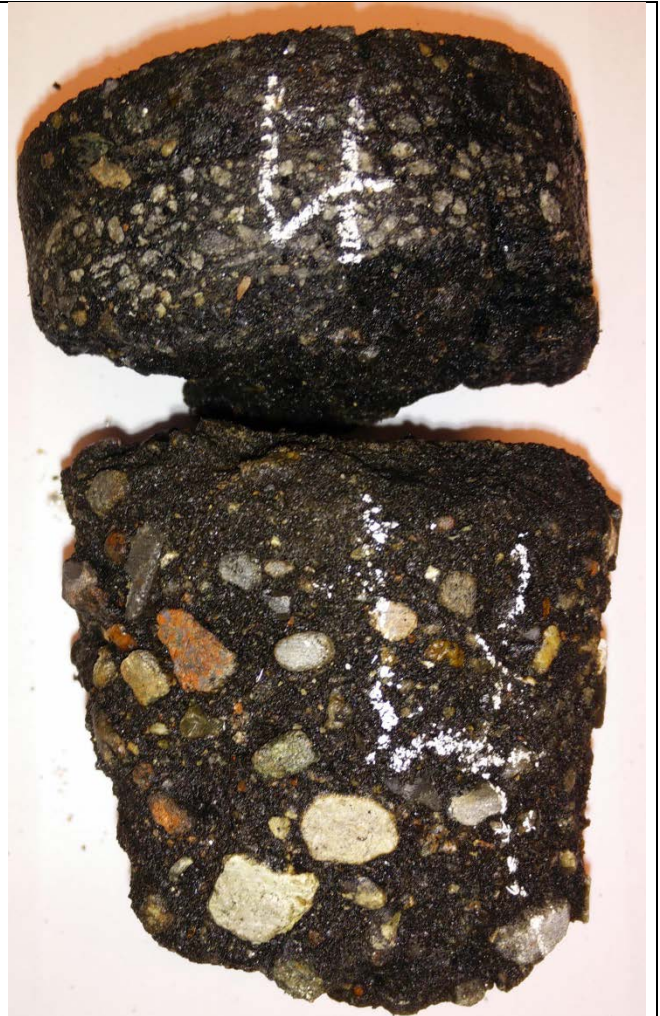
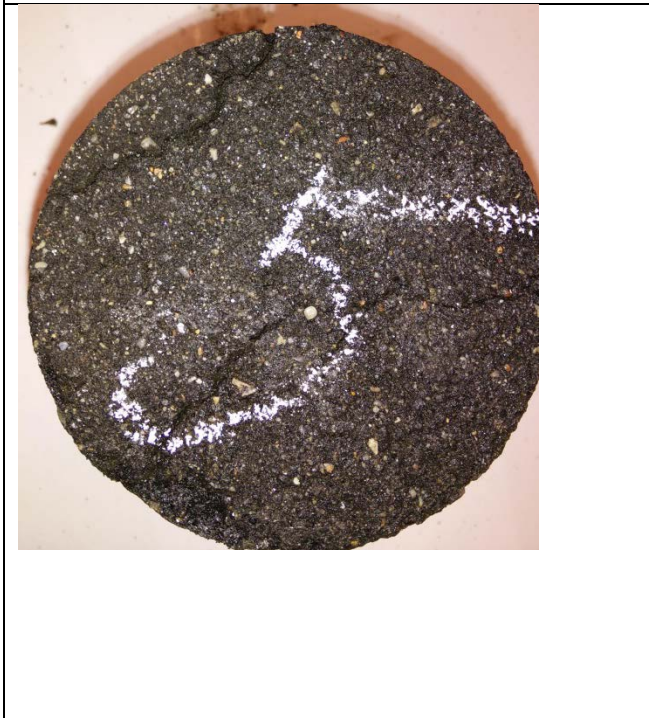
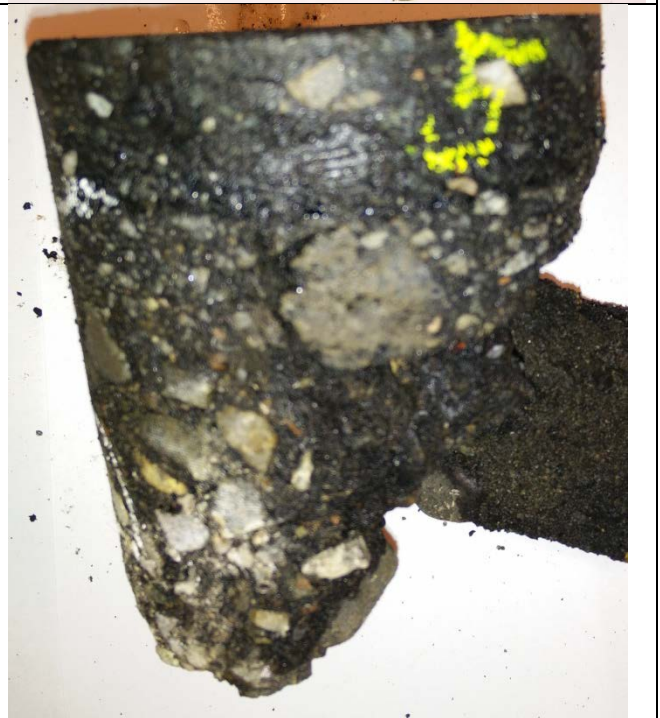
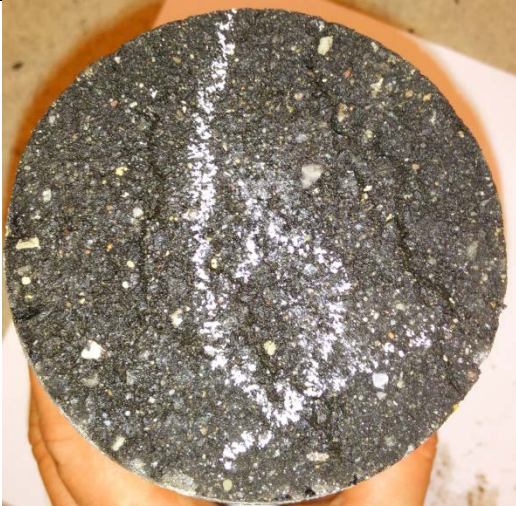
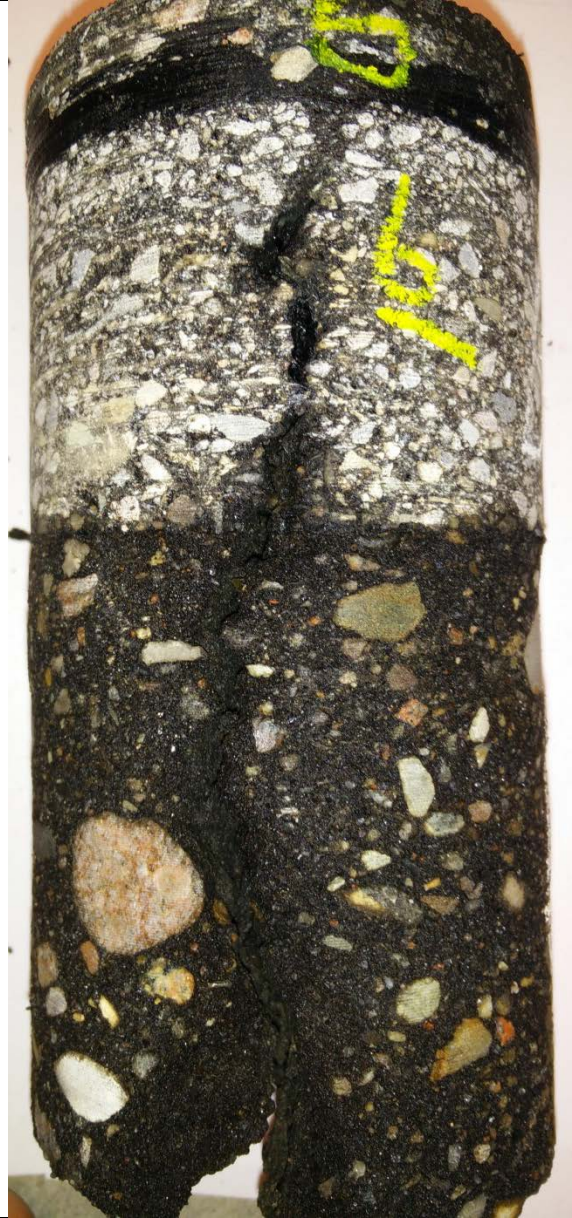
Kerne 1 2 3 4 5 6

Alle revner i slidlaget er reflektionsrevner fra underliggende asfaltlag. (Se billeder)

Under opboringen kunne det konstateres at der er et hulrum mellem asfaltens underside og stabiltgruslaget. Dette skyldes sandsynligvis mange års udvaskning pga. revner i belægningen. Effekten af dette kan ses som sætninger omkring revnerne i asfalten.

Yderligere udvaskning kan undgås ved at forsegle revnerne i asfaltoverfladen, således der ikke kan komme vand ned i revnerne. Det udføres ved en revneforsegling eller en båndforsegling af revnerne, samt en løbende årlig opfølgning af nye revner og utætte revneforseglinger. Dette vil også have en gunstig effekt på levetiden af det nye slidlag. Ved løbende udbedring af revner er det vores vurdering, at det nye slidlag kan opnå den forventede levetid.
